Relleno Sanitario Río Azul

Evaluación de los impactos ambientales generados por sitios de disposición final de residuos sólidos en Costa Rica

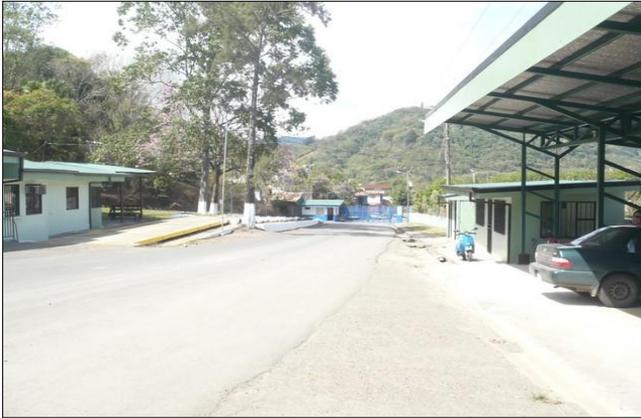
Fig 1. Entrada al sitio.

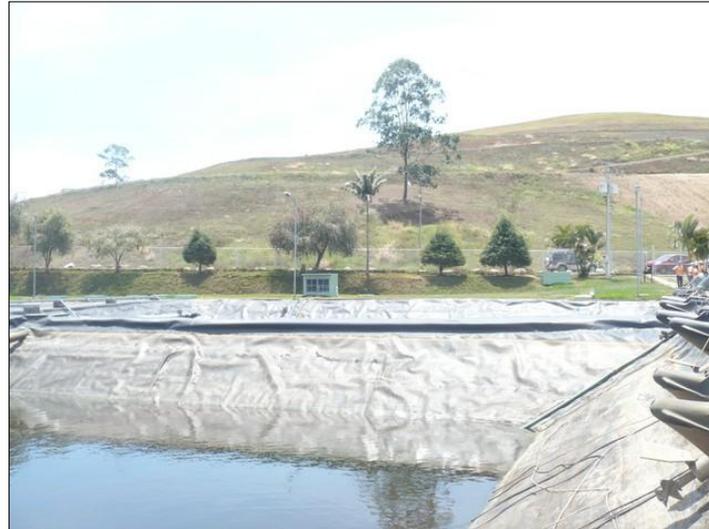
Antes no existía ningún tipo de control para estos lixiviados. Actualmente, la planta de lixiviados tiene tres años funcionando adecuadamente, tiene un sistema de canales de más de 100 m³ y genera alrededor de 13 m³ en época lluviosa.

Fig 3. Vista de la planta de lixiviados y parte del relleno regenerado.

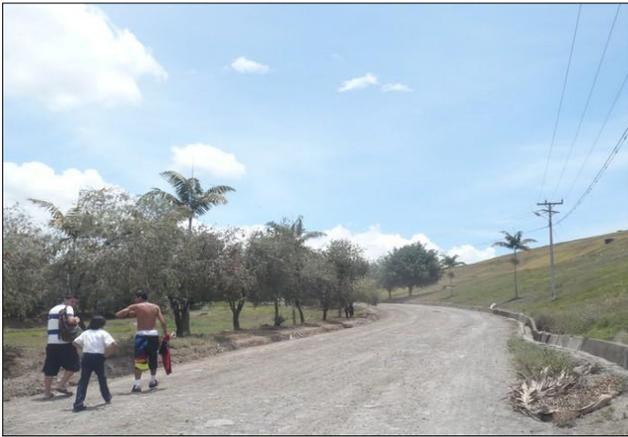
Fig 4. Caminos internos.

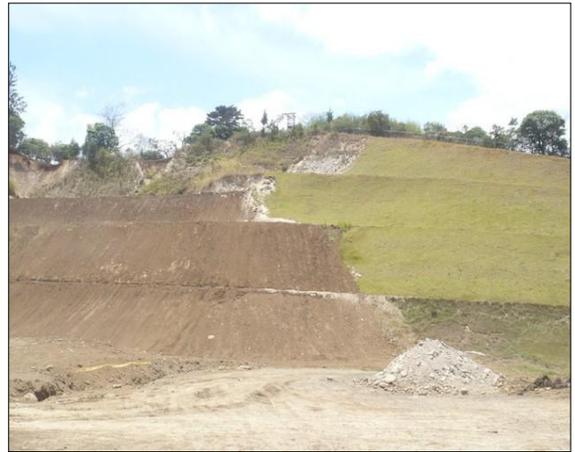
Fig 5. Relleno en regeneración.

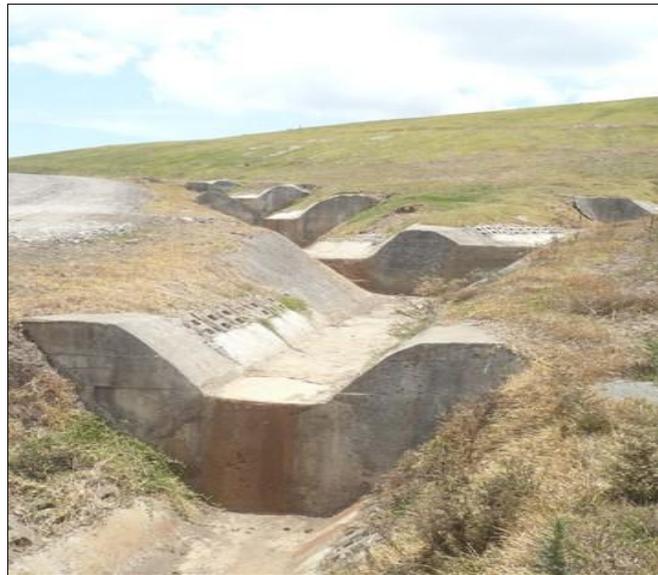
Actualmente, hay 5000 m de drenajes de armoflex, los cuales evitan la erosión, por todo el relleno (al norte, sur y centro) y también hay 6000 m de canales para evitar inundaciones.

Fig 6. Canales de control aguas pluviales.

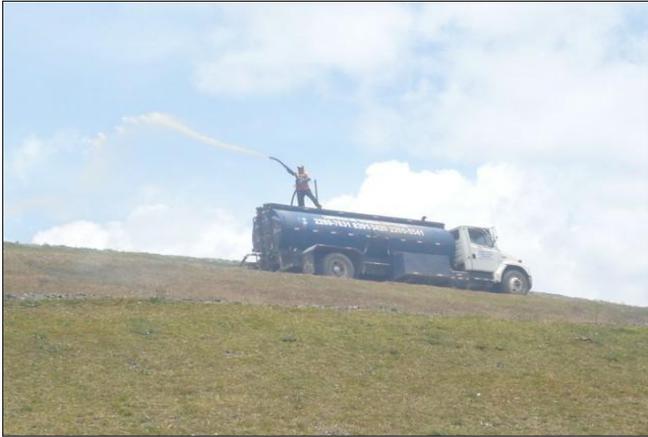
Fig 7. Camión de riego.

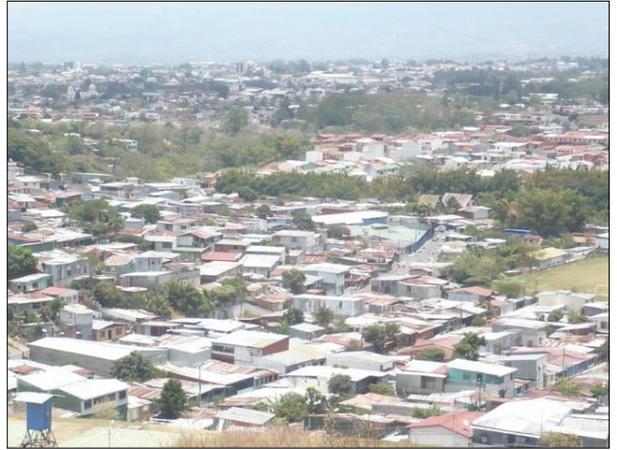
Fig 8. Zona Urbana colindante.

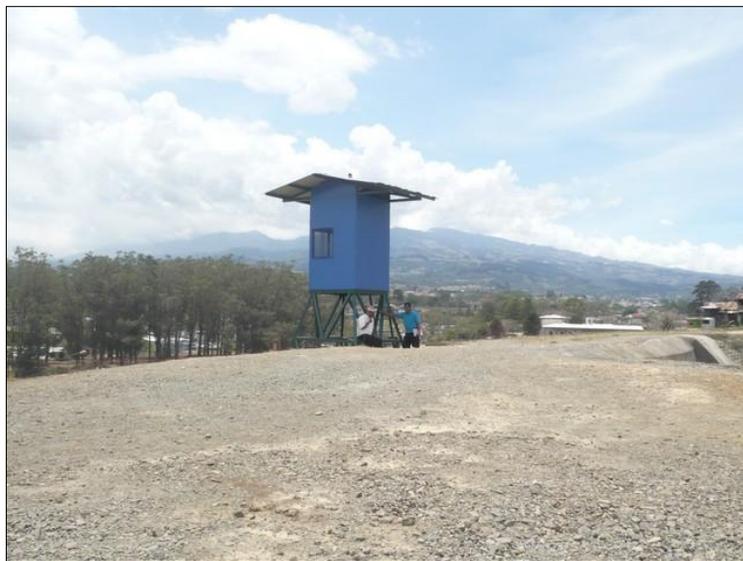
Actualmente, este relleno tiene ocho casetas de vigilancia, una oficina para el encargado del Ministerio, una oficina para el encargado de WPP, una bodega y un apartamento para el funcionario que vigila el lugar de noche. Las iluminaciones internas y externas están por diferentes lugares del sitio. El cerramiento es el adecuado, porque tienen una malla en la totalidad del perímetro y un portón con candado en la entrada. Las vías de acceso internas se intercomunican, son de lastre y cemento, se tiene una vía principal de 1 km y otras de 150 m, al final son un total de 6000 m de caminos internos, y las externas son de cemento y están en buen estado.

Fig 9. Casetas de vigilancia.
