## INFORME DGA-118-2019

### AUDITORÍA SOBRE MODERNIZACIÓN DE LA RED INSTITUCIONAL

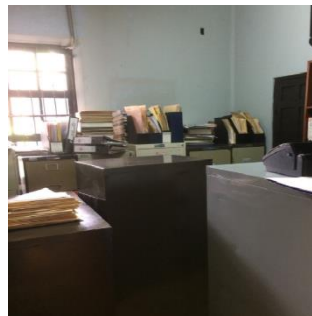
- En el cuarto principal donde se instaló el equipo para la red inalámbrica, se observa: Un gabinete pegado en la pared aproximadamente a una distancia de 1.75 metros del piso, dentro del mismo se encuentra la estructura de un Rack en donde se ubica un Router, un Switch, un regulador de voltaje-regleta, una UPS colocada fuera del gabinete, en una bandeja externa, cableado eléctrico y de datos para conectar los dispositivos. El espacio físico en donde quedo instalado el equipo, es la oficina donde se tiene el archivo del Área de Salud, permanece con la puerta abierta y es un lugar donde todos los funcionarios tienen acceso.

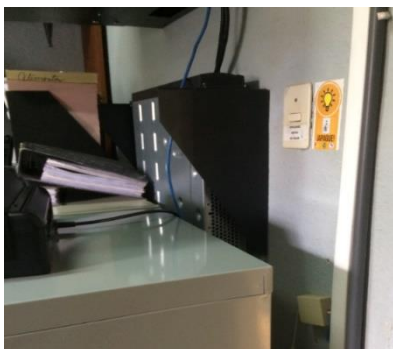
- La UPS se colocó en una bandeja fuera del gabinete tal y como se indicó en el apartado de "Requerimientos", queda al alcance de los usuarios y de que ocurra un incidente, por la forma como quedó el cable, la imagen muestra lo indicado.

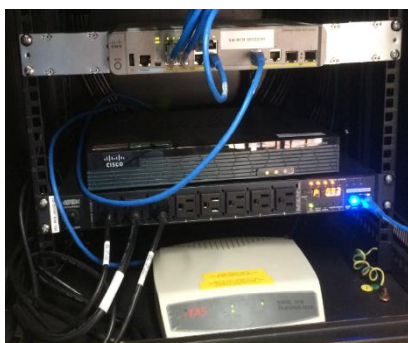
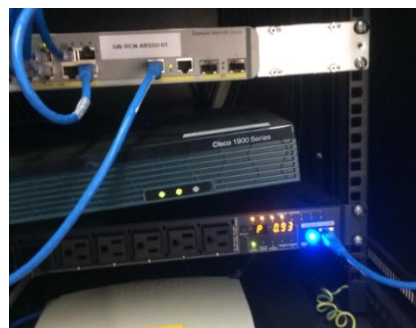
- El Router se instaló sobre la regleta, no está fijado-pegado al gabinete, situación que produce calor entre ambos dispositivos. A nivel de normas internacionales y estándares, esta no es una práctica sana, el Router debe quedar sujeto en los rieles del gabinete y de ser necesario utilizar aditamento para sujetarlo.

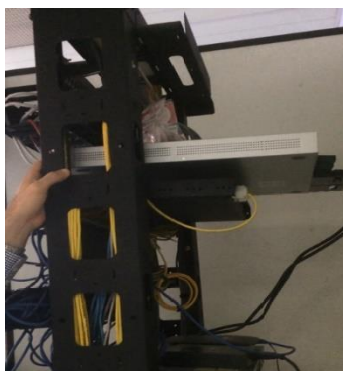
Esta situación provocó que, en los pisos en donde existía gabinete con puerta de vidrio, fue necesario eliminar la puerta, para poder dejar instalado el Switch. Según el fabricante, la posición ideal para colocar los Switch es la que se muestra en la siguiente fotografía, como se logra apreciar de esta forma no se necesita aditamento para instalarlo.

Por las condiciones de infraestructura, solo un par de ellos se logró instalar de esa forma.

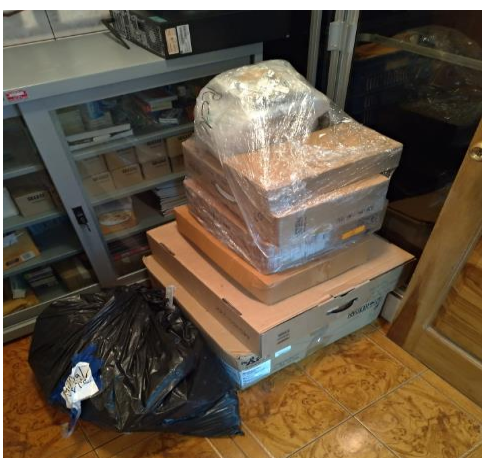
Otro aspecto en el que afecta la parte de planificación y control, es que se tiene evidencia que al menos en el Región Central Norte, personal de la empresa llegó y dejó el equipo que debía ser instalado y no presentó ningún documento como recibido conforme del mismo. Previo, el encargado del proyecto envió a la Directora Regional, correo manifestando lo siguiente:

*“Quiero informarle que la empresa Adjudicada va a realizar la distribución de equipos y materiales el próximo lunes 16 en cada Área y en el Región a visitar en esa semana, esto con el propósito de contar con todo lo necesario en sitio para la realización de los trabajos.” Correo del 13 de julio 2018.*
